WZ

Bauteil	Decke
---------	-------

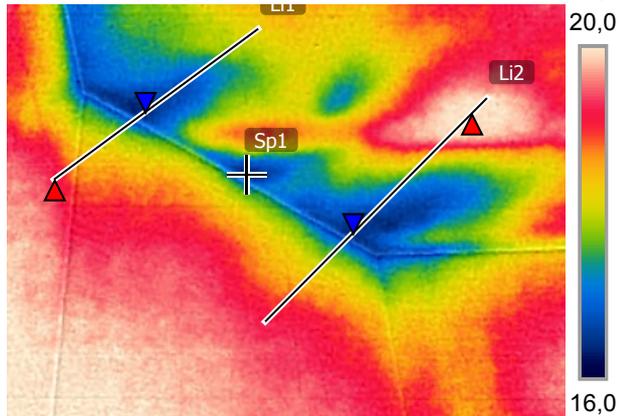
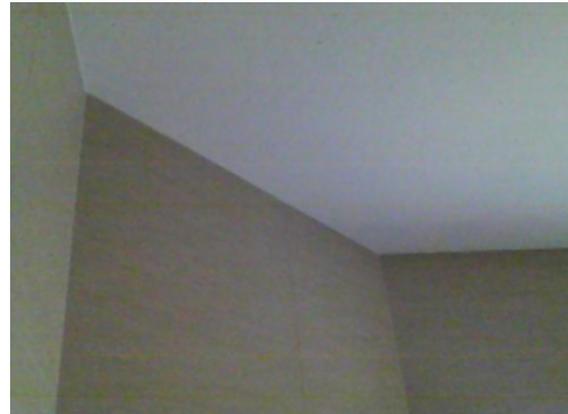
FLIR0023.jpg FLIR E8 63952890

Sp1		16,6
Li1	Max	19,4
	Min	16,7
	Average	18,0
Li2	Max	20,1
	Min	16,7
	Average	18,5

Emissionsgrad	0.95
Refl. Temp.	22 ° C

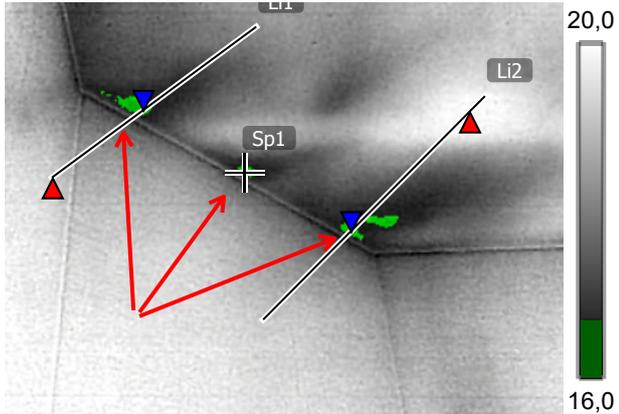
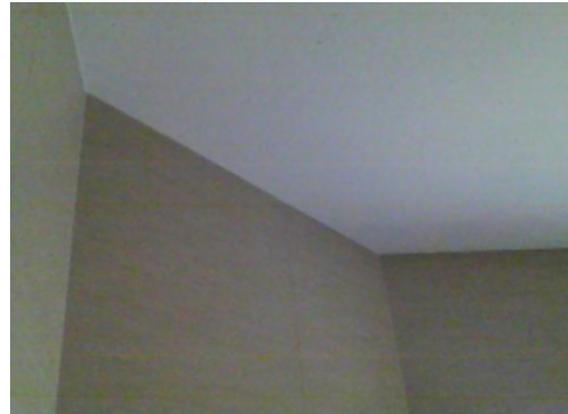
FLIR0023 - Kopi... FLIR E8 63952890

Sp1		16,5
Li1	Max	19,4
	Min	16,7
	Average	17,9
Li2	Max	20,1
	Min	16,7
	Average	18,5

Berechneter Grenzwert:	16.7
------------------------	------

Emissionsgrad	0.95
Refl. Temp.	22 ° C

WZ

Bauteil	Decke
Anmerkung	Annahme Luffeuchte 72%

Anmerkung:
Eindringende Kaltluft Führt zu einer Abkühlung im Wand-Deckenbereich. Der Temperaturunterschied von ca. 3 ° kann unter Umständen zu Feuchte Kondensation und dann zu Schimmelbildung führen.
Luftdichte Hülle herstellen!
